# 電気と管理

一般社団法人 東北電気管理技術者協会

## 電気設備の自然災害への備え

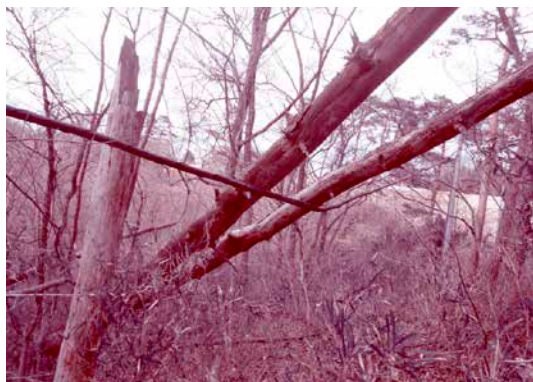
枯木が暴風で倒れ高圧ケーブルが切断する寸前となりました。千葉県では台風による倒木で長期間にわたる停電が発生しました。

- 1) 配電線やキュービクルまたは建物の近くの枯木は伐採して下さい。
- 2) 老木や斜面の樹木で倒木すると電気設備等に損壊を与える恐れがある場合は伐採して下さい。

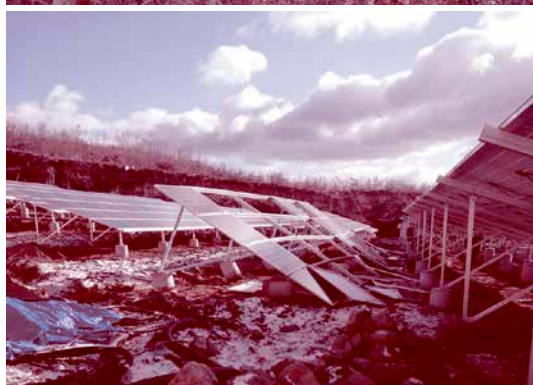
太陽光発電所のパネル（モジュール）が飛ばされています。また、架台の基礎が引き抜かれています。風の力は想像以上のものがあります。

基礎及び架台の強度計算はJIS C8955等で行うことが当初十分に周知されていませんでした。その為に強度不足等からパネルの飛散等が散見されます。

平成28年に使用前検査等が強化され強度を確認することになりました。強度不足の場合は補強が必要です。

また架台やパネルのボルト類にゆるみ等がないか定期点検し、増締め等を行って下さい。

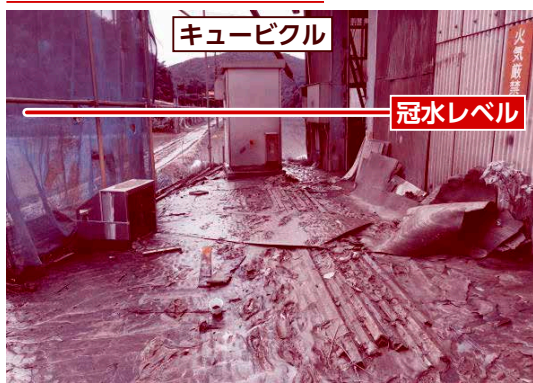
異常な大雨により冠水したキュービクルです。工場等も冠水しております。

まずは市町村で出していますハザードマップを確認して下さい。

それで工場等が冠水するのかしないのか、冠水するとすれば何m冠水するのかを確認して下さい。それに合わせて架台等でキュービクル全体をかさ上げして下さい。

また、大雨による土砂崩れの危険性もありますので、それもハザードマップでご確認下さい。

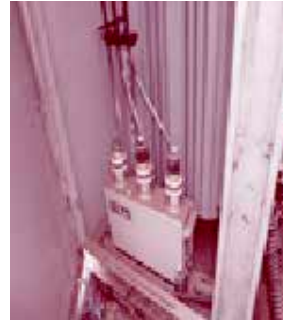
水没した高圧コンデンサ

高圧コンデンサは低いところに設置されているので架台でアップさせる方法があります。

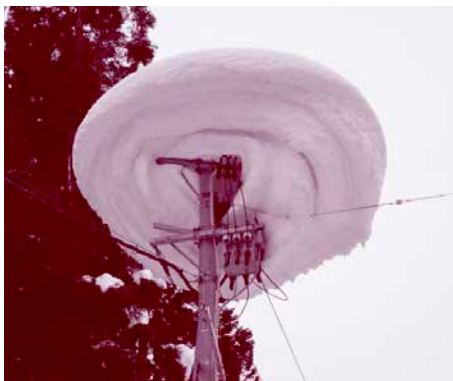
構内第1柱の上部に冠雪

- 1) 冠雪や積雪の状況に応じて、除雪をする必要があります。
- 2) キュービクルの通気口等は冬季はテープ等で塞いで下さい。
- 3) 柱上の避雷器は腕金が長いため、冠雪しやすい傾向にあります。避雷器はキュービクル内に設置するか、避雷器内蔵型のPASに変更するかして、従来の避雷器は撤去することも有効です。

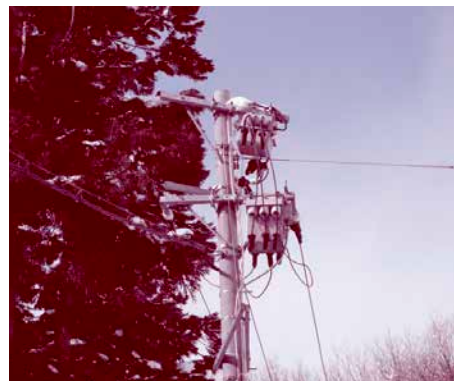
雪を除去した後、PAS取り付けの腕金が雪の重みで曲がってしまいました

積雪の重みで腕金等が変形し、絶縁不良等から停電となる場合があります。また、保護リレーの制御線等が雪の重みで引っ張られ保護リレーの誤動作から停電となる場合があります。
